Échouage thérapeutique

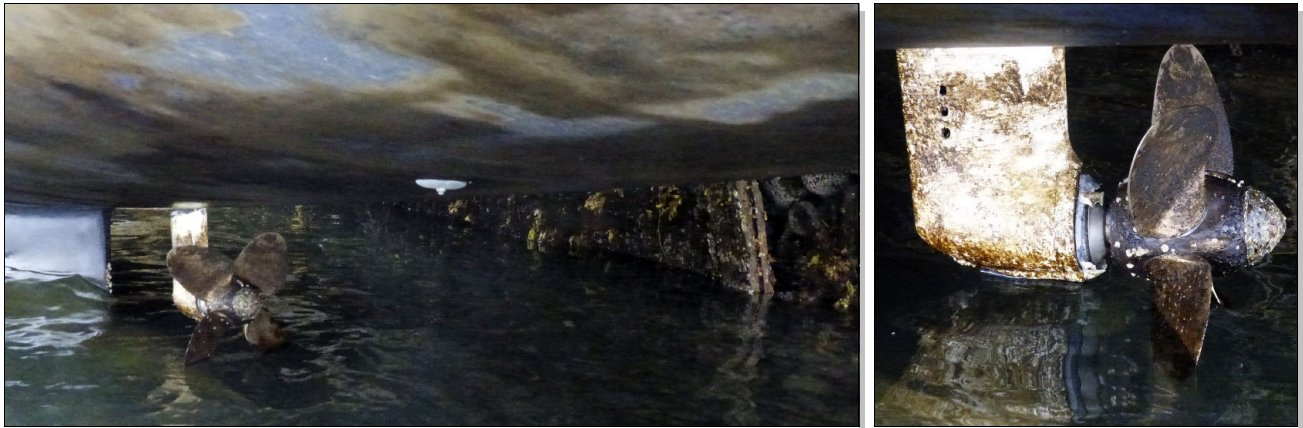
11 heures. Le niveau n'est pas encore assez bas pour que Thoè montre son dispositif propulseur, le principal intéressé par

l'opération en cours. Sans anode protectrice, bonjour les dégâts ! il serait rapidement mis hors d'usage. Ce contrôle ne peut attendre la mise à terre prochaine. Le Cap' commence à se demander s'il n'a pas échoué Thoë à l'envers. Quitte à poser Thoë sur le béton, il aurait dû poser la quille le plus en avant possible sur la cale. Ce n'est que la deuxième fois de sa vie que Thoë s'échoue le long d'un quai. L'expérience rentre et se mémorise quelque part entre ses connexions neuronales grises.

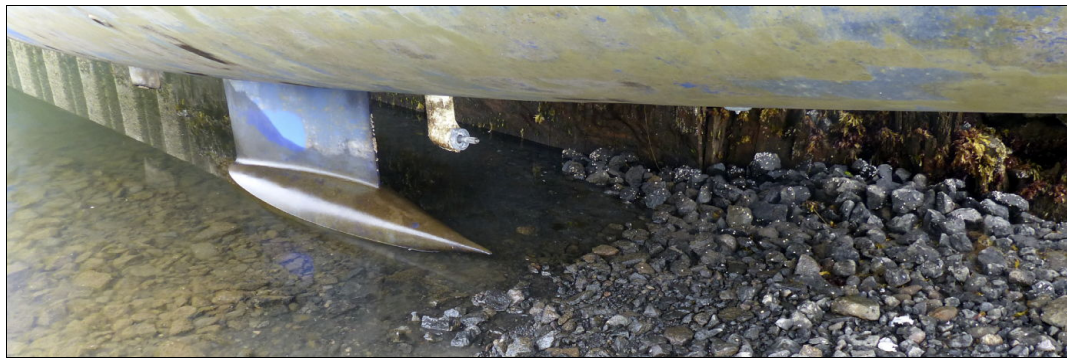
12 heures. Tournesol a déjà remplacé l'anode de coque bâbord, quasi totalement érodée. Il a déjà pu voir à travers la surface de l'eau que l'anode de l'hélice est encore en très bon état. La corole arrière de celle de l'embase a totalement disparu, il ne reste plus qu'un anneau. Le montage discutable inventé par Volvopenta, qui a de quoi laisser pantois, n'est pas de nature à rassurer le Cap'. L'anode est tenue par deux vis à tête fraisées. Quand son érosion protectrice a commencé à faire son œuvre, la fixation de l'anode prend rapidement du jeu, le trou de la vis passe de 8 à 9 ou 10 mm et dès que le chanfrein s'est corrodé, l'anode n'est plus serrée sur son support.

Elle se met à vibrer à la cadence imprimée par les pales de l'hélice et a tôt fait de s'user davantage. Le contact électrique anode/embase ne se fait plus, ce qui peut entraîner une grave corrosion de cette dernière. Il est donc impératif de déposer l'hélice pour en poser une autre pour la durée de l'hivernage. C'est à cause de ce risque que le Cap' avait fait poser des anodes supplémentaires sur la coque, reliées au châssis de l'embase, par l'intérieur du bateau.

Business is business, la conception des anodes Volvo est néanmoins une idée commercialement géniale pour les ventes de pièces détachées ! Normalement une anode peut s'utiliser jusqu'à ce qu'elle ait perdu 50% de son poids. Les anodes de l'embase qui ont perdu 10% de leur poids ne savent déjà plus être fixées convenablement sur l'embase. Il faut les remplacer par des neuves. 15 heures. Ouf ! Le travail est terminé. La marée remonte depuis environ une heure. Cela n'a pas été sans peine. Travailler à croupis dans l'eau sous la voûte du bateau se trouvant à un mètre d'un sol en pente de 10%, mi bétonné mi-caillouteux, en ne pouvant se tenir à rien, n'est pas une sinécure quand on mesure plus d'un mètre quatre-vingts ! Il a fallu rectifier au taraud le filetage M8 de l'axe de l'embase. Le filet de la vis existante était carrément grippé. Heureusement Tournesol en avait une identique dans ses boîtes secrètes. La pompe à graisse ne poussait pas son produit blanc immaculé, mais visqueux et infâme, dans l'hélice. Après la remise en état, il y avait de la graisse partout.
