La cabine du Cap'

Rénovation du toit (premières phases)

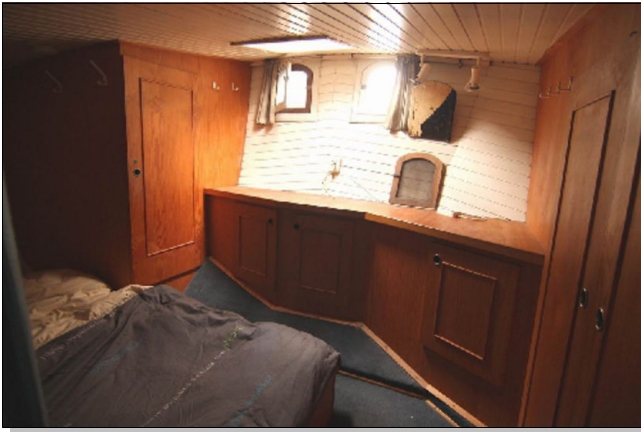
Avant, ambiance triste de bois vernis de mauvaise qualité

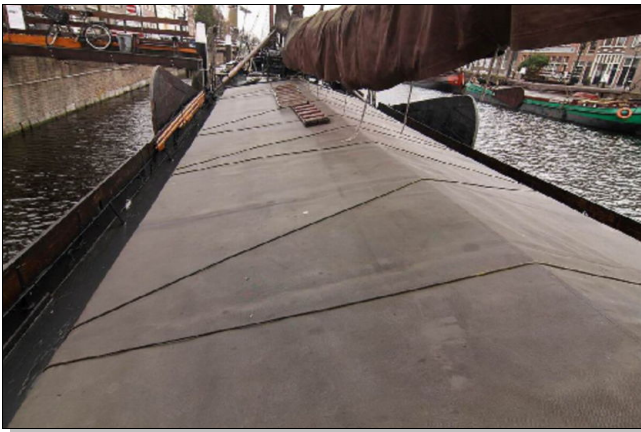
La bâche imperméable existante

- » Une bâche waterproof assurait l'étanchéité de la toiture, arrimée tout autour de la cale, coincée par un genre de serre-joints et des baguettes de bois pourrissantes. Elle est aussi tenue par des cordes passant par-dessus pour éviter qu'elle se soulève et batte par vent fort.
- » Sous cette bâche, un tapis isolant acoustique protégeait la bâche lorsque l'on marchait dessus.
- » La couverture résistante était en panneaux de contreplaqué (18 mm) vissés et partiellement collés sur des chevrons transversaux. Ces panneaux sont impossibles à démonter sans les détruire ni endommager certains chevrons.
- » L'isolation thermique se trouvait entre les chevrons (50 mm de laine de verre).
- » La finition intérieure est historiquement constituée de lambris peints. Heureusement, ils pourront être conservés, ce qui épargne une grande quantité de pénible travail au plafond de la cale.

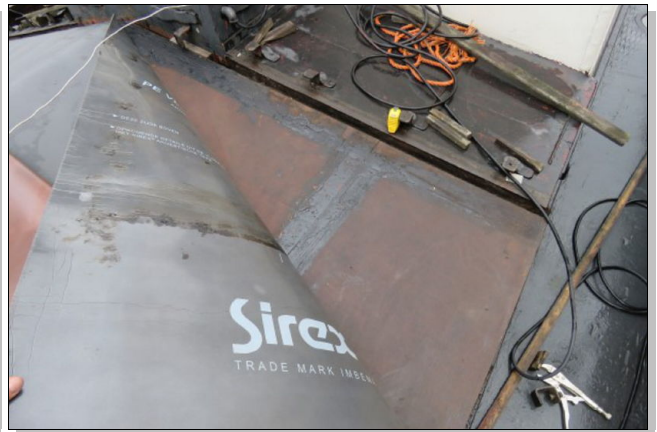
*L'isolation (Sirex AS 5 mm d'Imbema)
entre la bâche et la structure en contreplaqué*

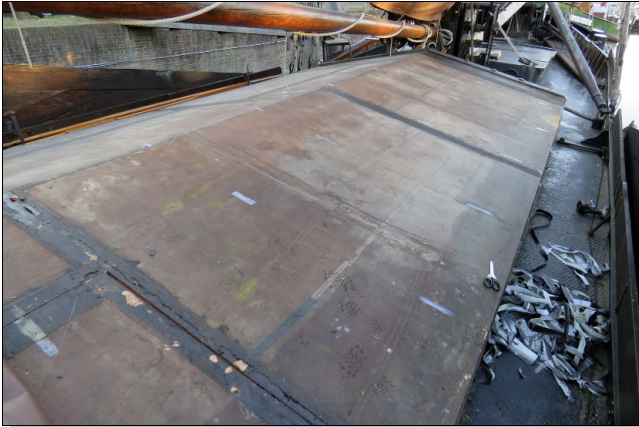
Mise à nu de l'ancienne couverture

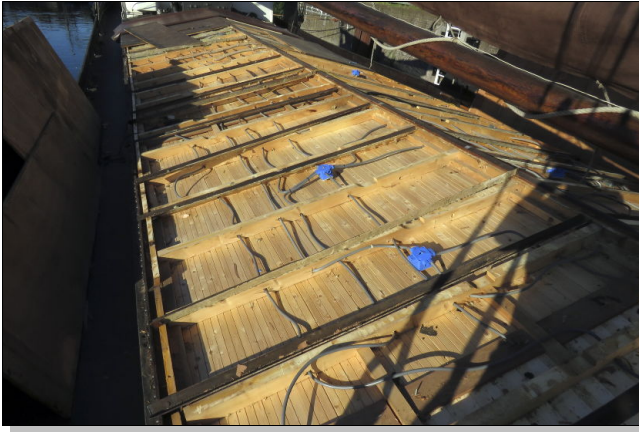
- » Mauvaise surprise. Après démontage des panneaux, on s'est aperçu que des câbles électriques traversent les chevrons en tous sens. L'isolation de laine de verre doit être déposée pour retirer les câbles passant à travers les futurs lanterneaux. Plutôt que de bricoler en faisant passer les câbles autour des futures ouvertures, le Cap' a tôt fait de décider de refaire tout le circuit électrique. L'isolation sera remplacée par 70 mm de laine de roche, produit moins irritant et plus facile à travailler que la laine de verre.

*Mauvaise surprise : une forêt de câbles électriques ayant prospéré comme du chiendent impose de retirer l'irritante isolation en laine de verre.
Le Cap' se décide donc à refaire le réseau électrique*

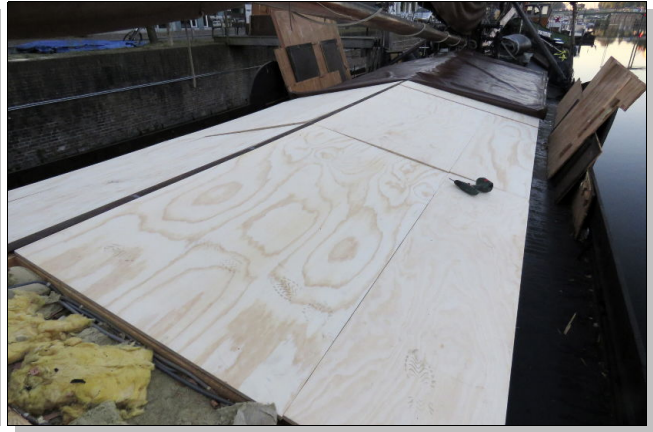
*Installation provisoire des nouveaux panneaux en contreplaqué.
Dur-dur ! Lourds-lourds !
Faire et défaire, ils seront souvent dévissés,
déplacés et remis en place le soir.*

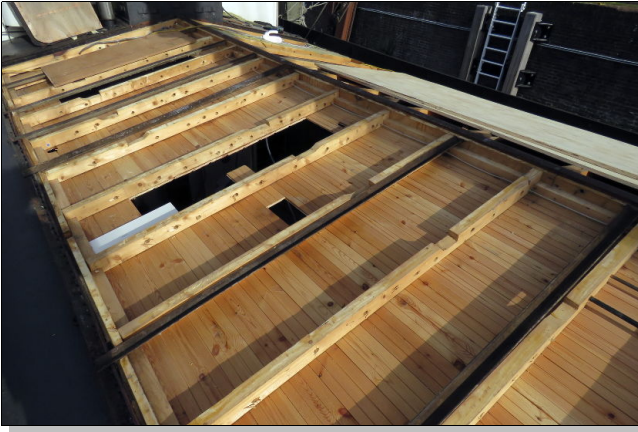
*Le toit débarrassé des câbles électriques disgracieux,
Ouvertures découpées dans les lambris entre les chevrons*

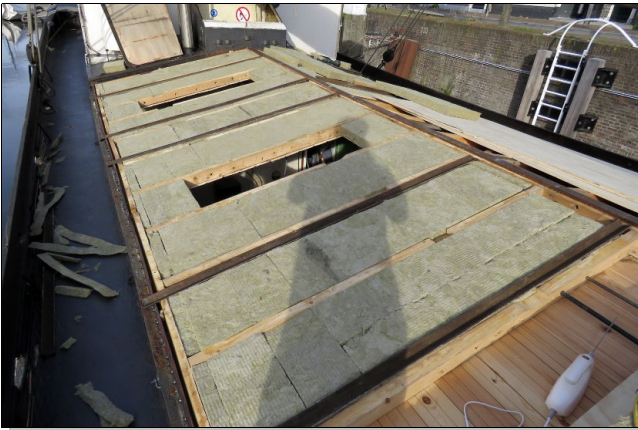
Toiture prête à passer l'hiver

La toiture comporte finalement 18 mm de contreplaqué plus 70 mm de laine de roche plus 12 mm de lambris. Cela donne une toiture de 10 cm d'épaisseur en matériaux isolants. En plus de cela, elle sera à l'abri du rayonnement et du vent sous 20 mm d'écouilles flottant 20 mm au-dessus du contreplaqué.

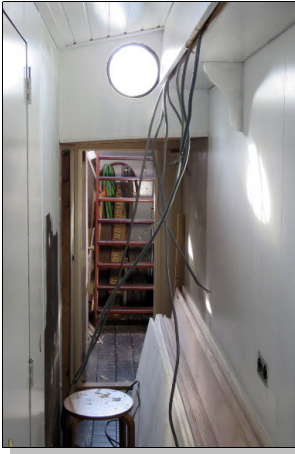
Le couloir intérieur est devenu une forêt impénétrable de câbles électriques poussant de haut en bas, prenant racine dans le rangement dans l'angle supérieur du couloir. J'exagère un peu !
