## Réparation de la Wind Vane (Raymarine)

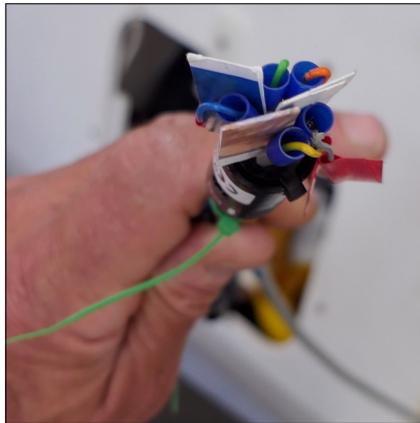
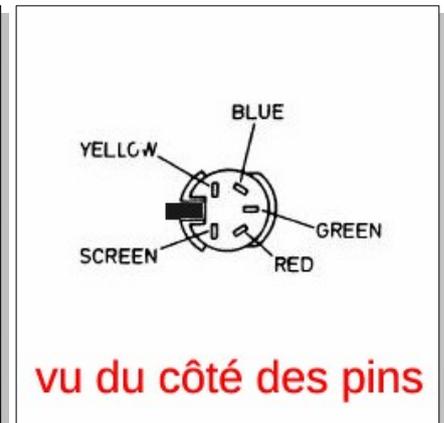
- » Déposez l'aérien. ATTENTION ! Ne pas perdre le joint torique en dévissant l'aérien.
- » Raccordez-le directement à l'afficheur. Avec les moyens du bord, cela demande un peu d'ingéniosité.
- » J'ai trouvé de petits connecteurs à serrer, resserrés avec une pince pour que le contact se fasse bien. Pour éviter les courts-circuits entre les contacts, je les ai isolés les uns des autres avec un morceau de carte de visite.

⇒ Si l'afficheur fonctionne (faites tourner les capteurs à la main), alors il s'agit d'un problème de connectique entre le soquet

⇒ Si le problème persiste, alors l'aérien est en cause. Dans ce cas, soit le circuit imprimé interne est mort (il faut sans doute racheter un aérien, car je ne pense pas que l'on puisse acheter le circuit seul), soit il s'agit d'un problème de connectique interne (voir ci-dessous).

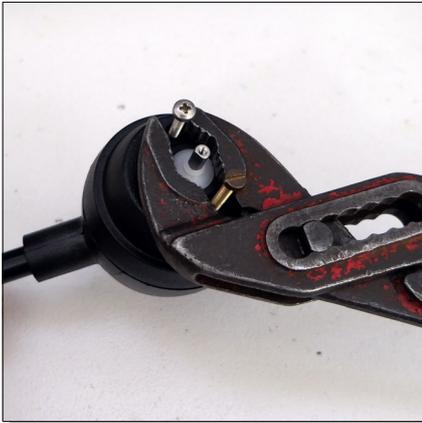
*Vissez deux vis M4 dans deux trous opposés et utilisez une pince pour ouvrir la tête de l'instrument, sans endommager l'axe de la girouette*

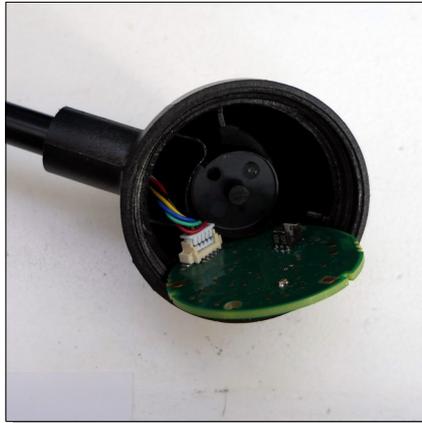
*Déconnectez précautionneusement le circuit imprimé avec un petit tournevis*

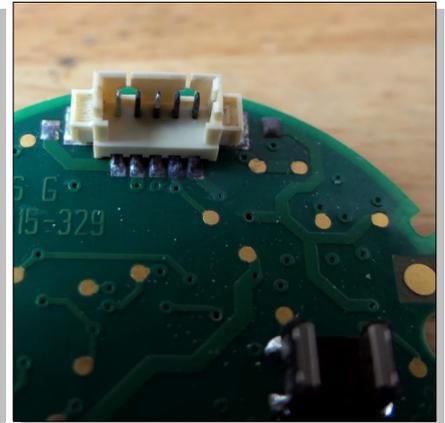
*La corrosion se manifeste d'abord sur le circuit, à la base du connecteur et sur les 5 contacts du soquet*

- » Brossez le circuit avec une brosse à dents.
- » Grattez les contacts avec un objet métallique très petit, par exemple la pointe d'une lame de cutter.
- » Vaporisez du produit anticorrosion pour contacts électriques sur les contacts et le connecteur (en vente dans les magasins d'électronique). C'est un produit très utile à bord !
- » Connectez et déconnectez le connecteur plusieurs fois de suite.
- » Priez pour que le problème soit résolu sans avoir à dépenser 250 €.

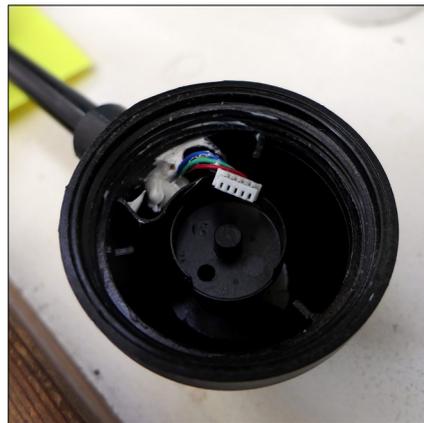
Il y a un gros défaut dans la conception de l'aérien. Je n'hésiterai pas à faire la modification suivant, le jour où je devrai en acheter un neuf.

L'humidité peut attaquer le circuit imprimé de deux côtés :

- » Via le joint torique du corps contenant le circuit.
  - » Via le tube de raccordement à l'embase fixée sur le mât. Celle-ci contient un joint torique que l'on perd facilement lorsque l'on dépose l'aérien.
  - » Il faut donc mieux protéger le circuit imprimé, partie la plus sensible et coûteuse de l'instrument.
- » Poussez du Sikaflex dans le tube et faites bouger les fils pour créer une parfaite étanchéité à ce niveau. L'humidité ne peut plus provenir de l'embase. Le pire qui puisse arriver sera de devoir remplacer l'embase, moins onéreuse.
  - » Comme un circuit endommagé entraîne sans doute le remplacement de l'aérien entier, pourquoi ne pas refermer le corps en interposant du Sika. Il deviendra probablement indémontable... mais étanche pendant de nombreuses années.
